# Snublesten i byggeriet

## Bilagsbind

Bilag til rapport  
BYG•DTU R-107  
2004

Observationer og registreringer på byggepladsen fandt sted fra primo januar til ultimo marts 2004. Det handler om snublesten under opførelsen af et større boligbyggeri, hvor NCC er bygherre og totalentreprenør. Projektets sigte er at belyse årsager til og konsekvenser af snublesten, for på den baggrund at udpege indsatsområder for at undgå dem. Sigtet er dermed også at fokusere på problemstillinger der kan bidrage til øget kvalitet og effektivitet samt lavere omkostninger.

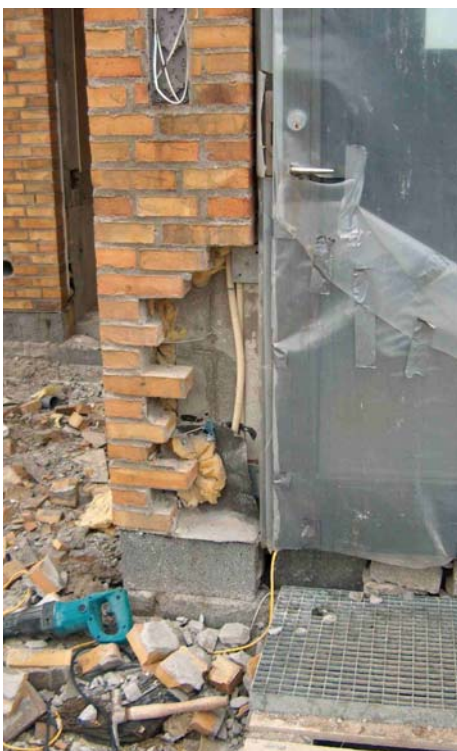
Billede 1 – Murer har fjernet murværk omkring hjørnesøjle (den 10/03-03).

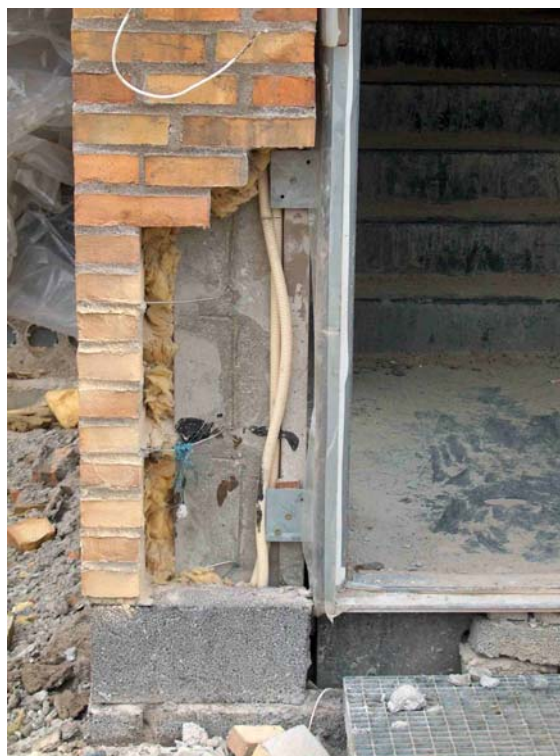
Billede 2 - Der er nu skåret mere ud omkring søjlen (den 10/03-03).

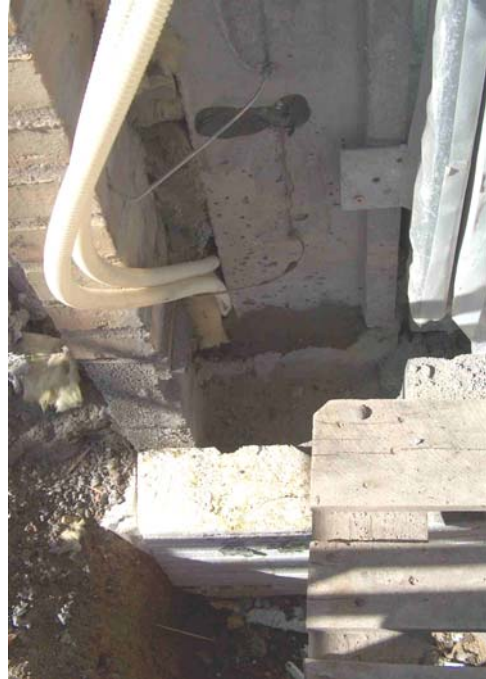
Billede 4 – Nærbillede af murehylde (25/03-04).

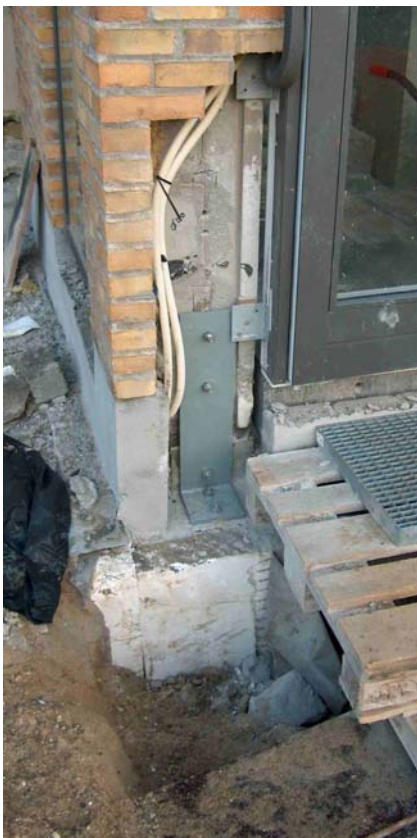
Billede 5 – Beslaget er nu monteret (31/03-04)

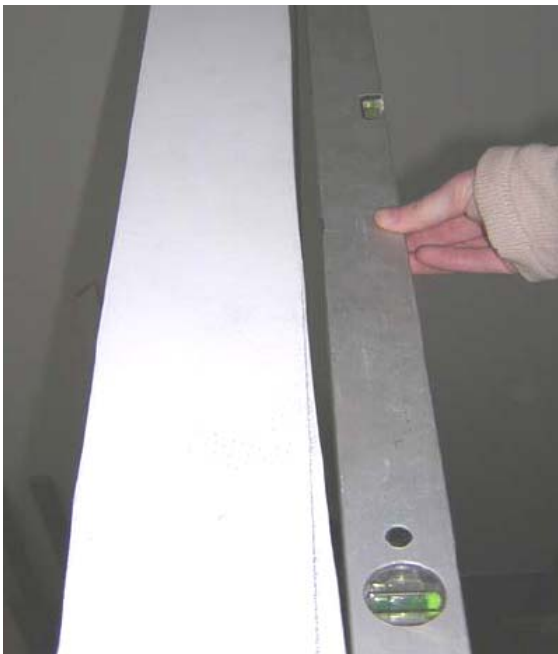
Billede 2 – Skævt element ved trappeskakt.

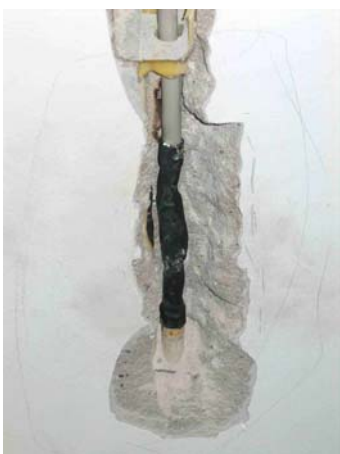
Billede 2 – Reparation af ødelagt ledning udført af elektriker.

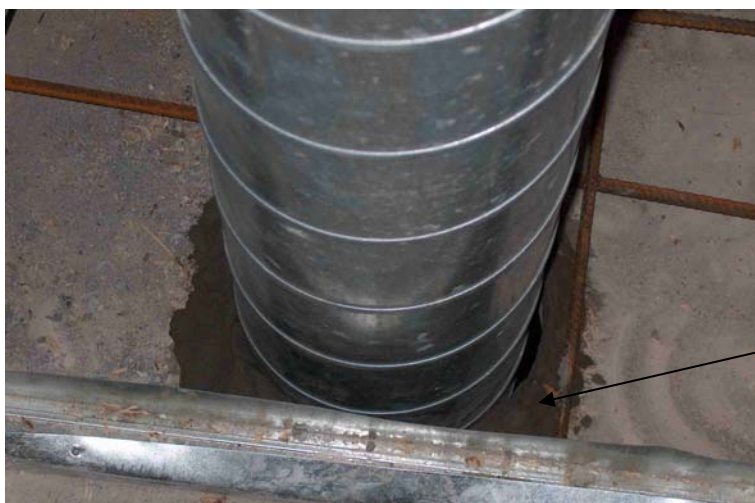
Beton lagt omkring ventilationsrør.

Billede 1 – Beton lagt omkring ikke-fikseret ventilationsrør.

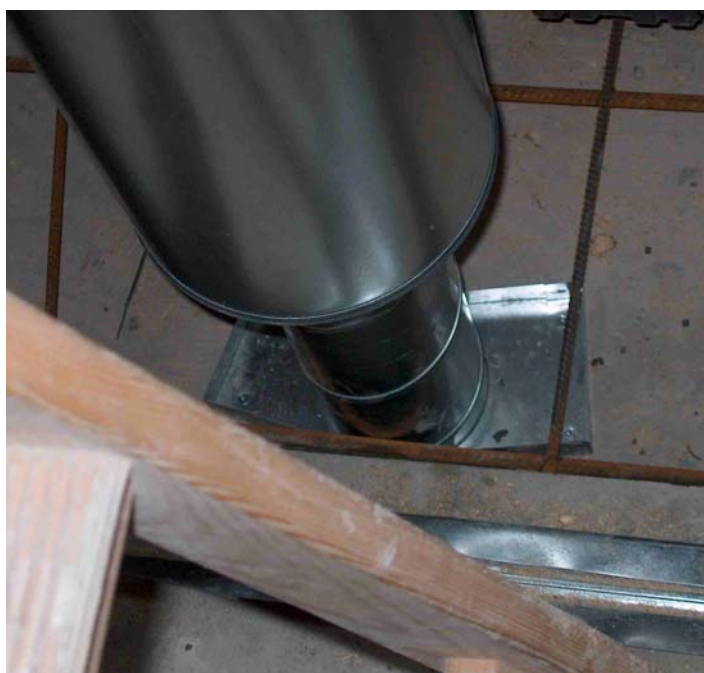
Billede 2 – Bæring monteret omkring ventilationsrør.

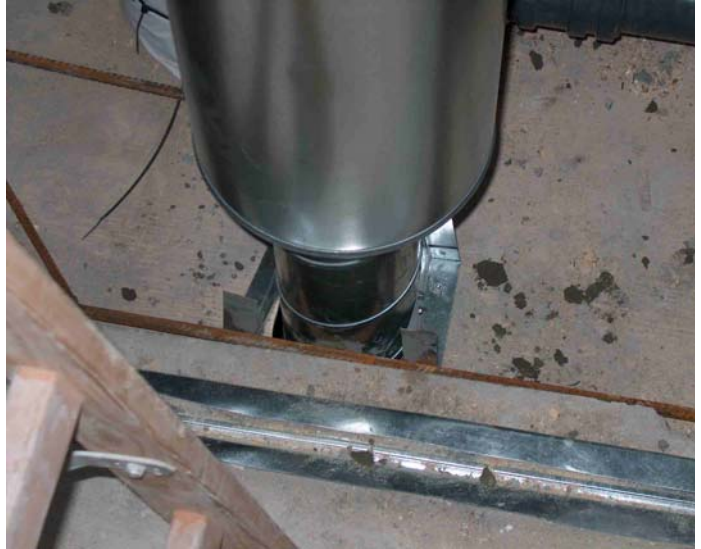
Billede 4 – Utraditionel fiksering af ventilationsrør via bæring.

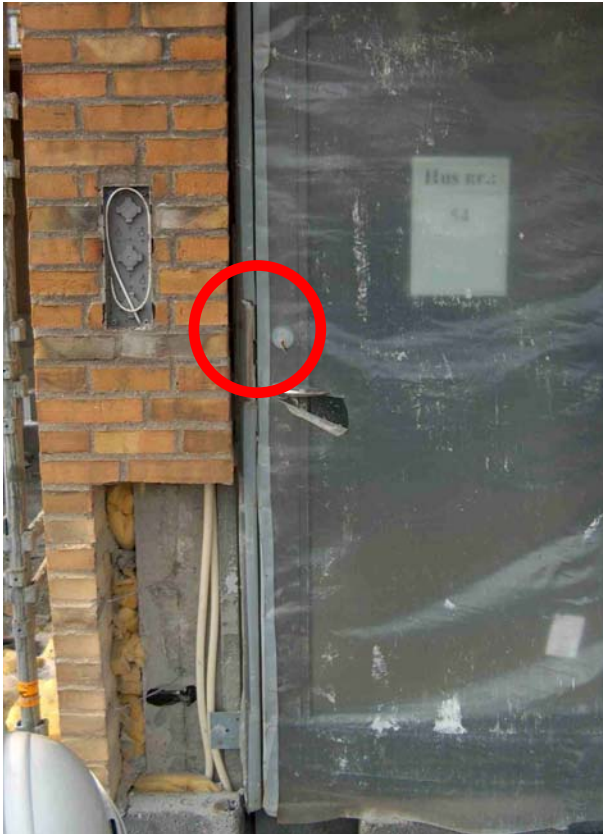
Billede 1 – Billedet viser, at listen skubbes ud.

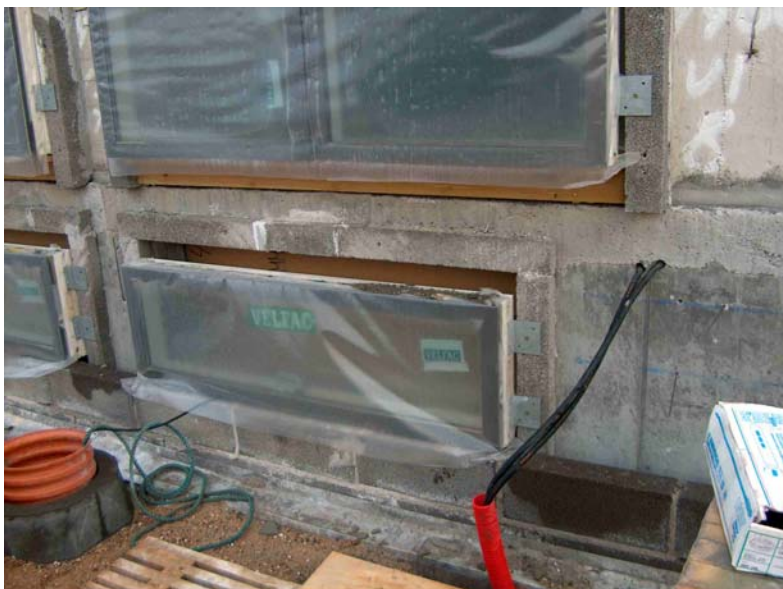
Billede 1 – Byggestrøm trukket gennem boret hul i konstruktionen.

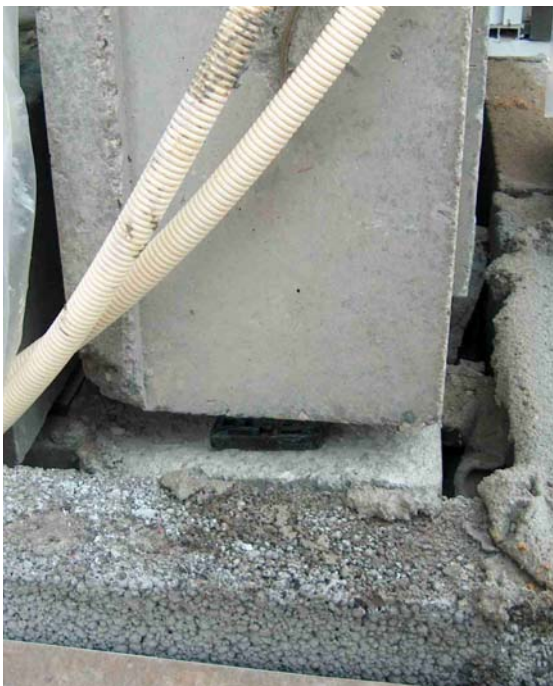
Billede 1 – Der er ikke understøbt under hjørnesøjlen.

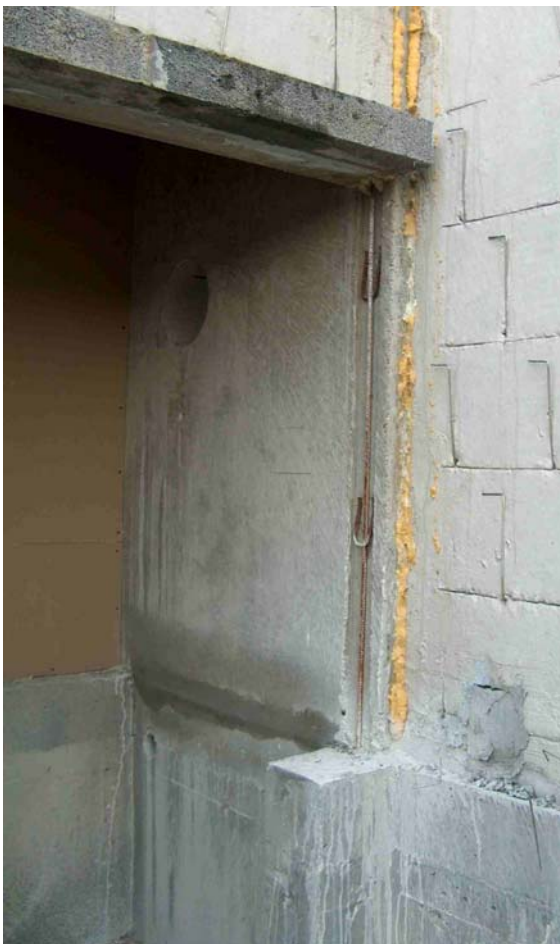
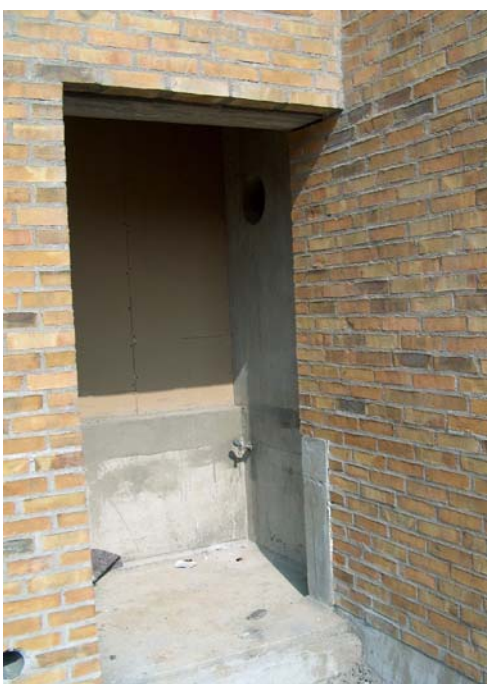
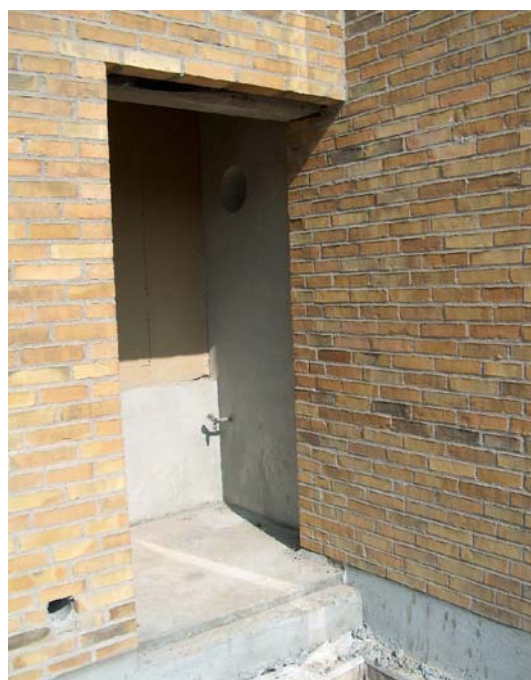
Murer forklarer senere, at det er forkert – kalken påvirker jernet, får det til at boble op – ruste. Hvis det er rigtigt bør man male jernet, så det ikke kommer i kontakt med kalken. Men da der er blevet sagt god for at mure op, gør de det selvom de egentlig ved, at det kan få konsekvenser senere. Det der burde gøres i stedet var, at lave en overfladebehandling af jernet, før der blev muret op, dette kunne være i form af at male jernet, og derved hindre, at det kom direkte i forbindelse med jernet.

Billede 1 – Affaldsrum i Punkthus 6.

Billede 3 – Affaldsrum i Punkthus 6.

Billede 4 – Affaldsrum i Punkthus 4 og 5

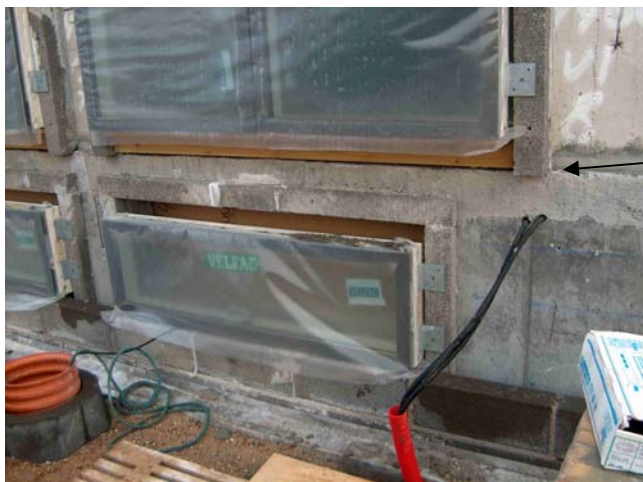
Brættet støtter vinduet, da falsen mangler.

Billede 1 – Fals og bræt i vejen for montering af overlægger ved kældervindue.

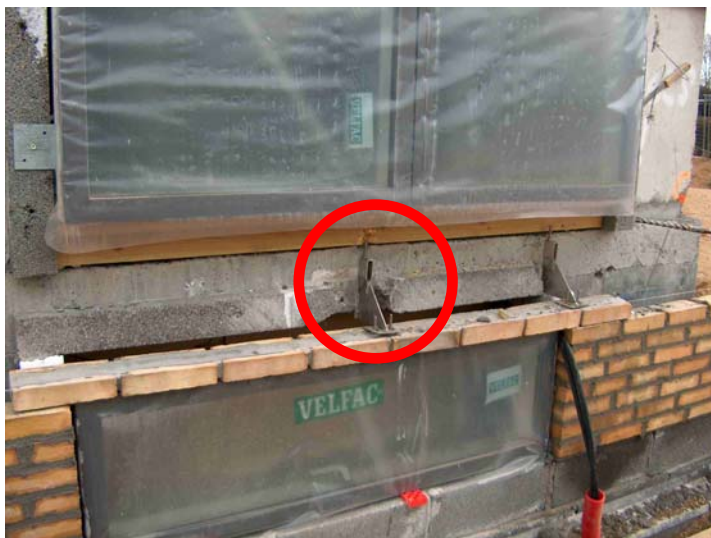
Billede 2 – Overlægger ved kældervindue.

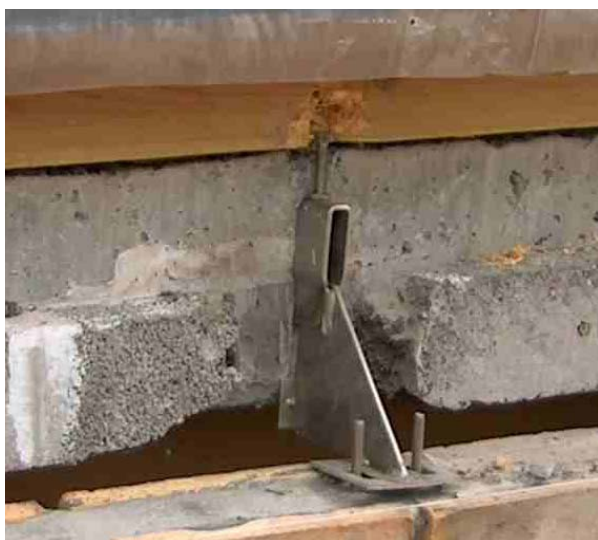
Billede 3 – Nærbillede af afhakket fals og bræt.

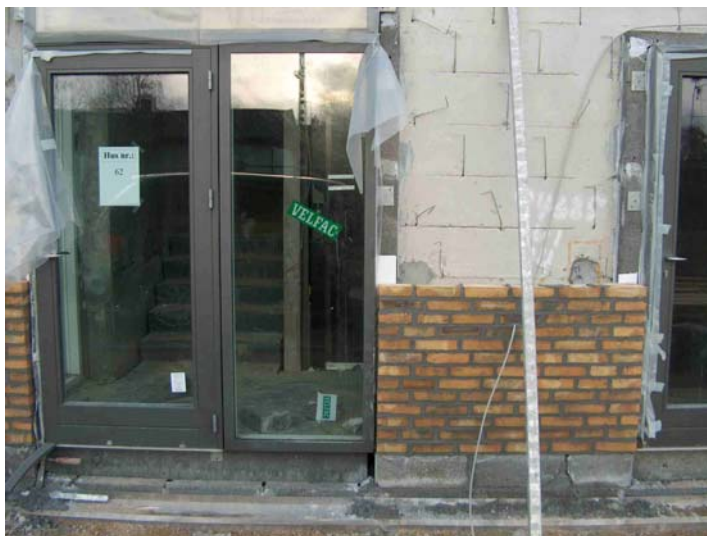
Billede 1 – Opmuring ved indgangsdøre til punkthus.

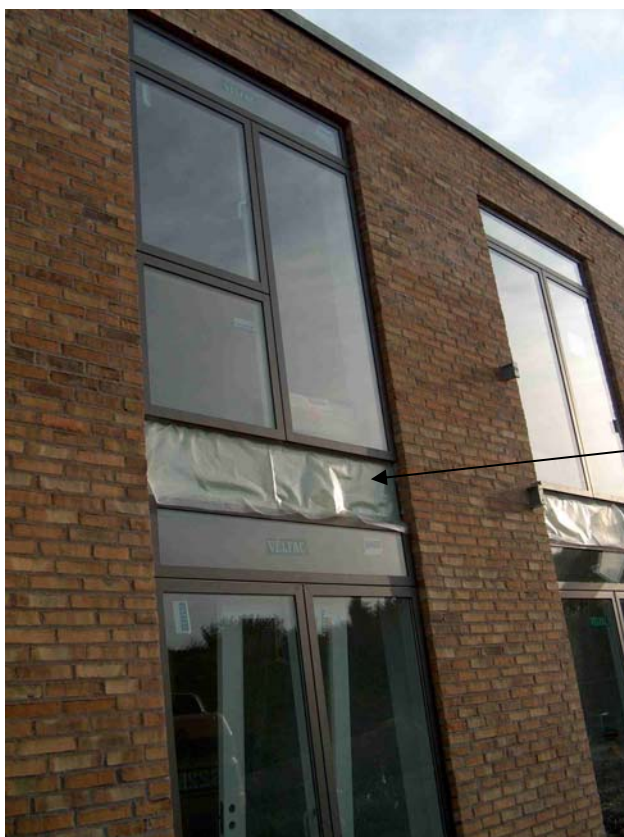
Der skal monteres aluminiumskassetter før, at der kan monteres altaner.

Billede 1 – Udgang til altan – der mangler aluminiumskassetter.

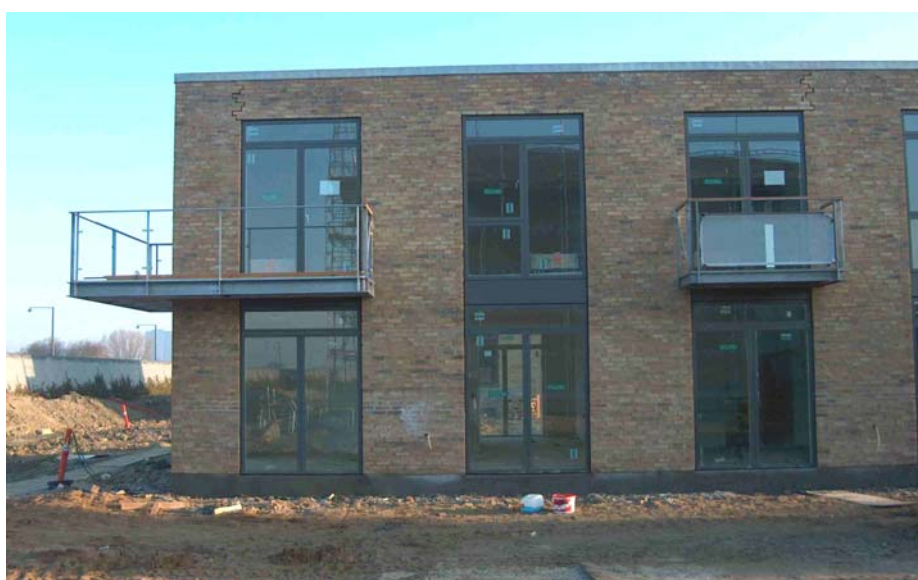
Billede 3 – Der er nu monteret altaner.

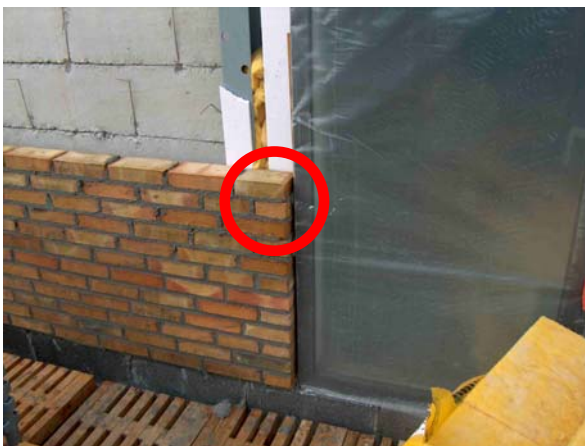
Billede 3 – Opmuret murværk ved altansøjle
